# Vejledning om asbest i skibe

Denne pjece danner basis for nødvendig information omkring asbest i skibe. Målgruppen er søfarende og værftsarbejdere samt ledelse i rederier og på værfter. Da visse asbestsaneringer også kan udføres af værftsarbejdere, og i sjældne tilfælde søfolk, kan pjecen udgøre en væsentlig del af den information, som de regulerende myndigheder kræver, at disse personer skal have.

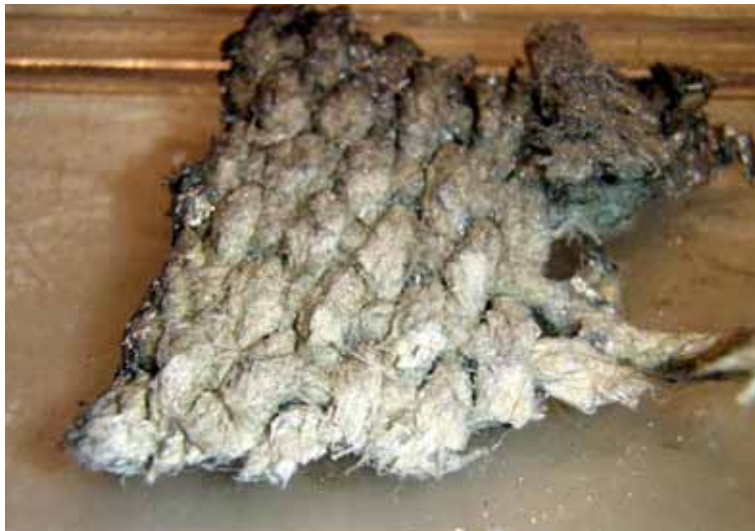
*Vævet måtte af hvid asbest. Måtten stammer fra udstødning på RV Ophelia.*

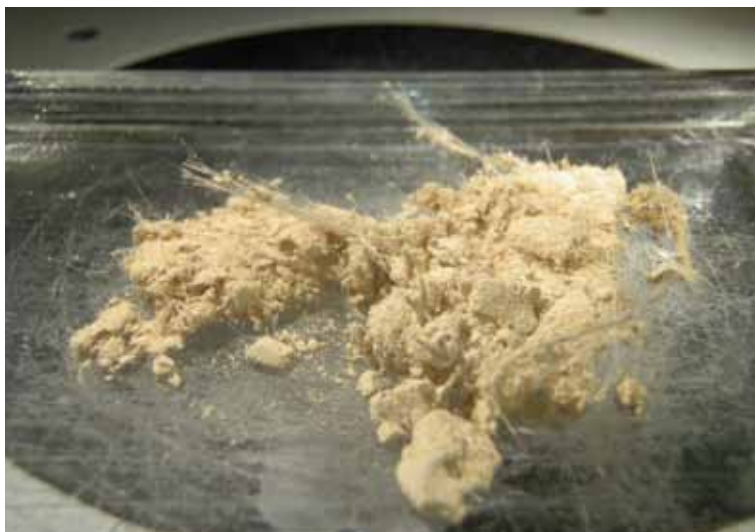
*Teknisk isolering med brun asbest. Denne type isolering bruges typisk i rørbøjninger.*

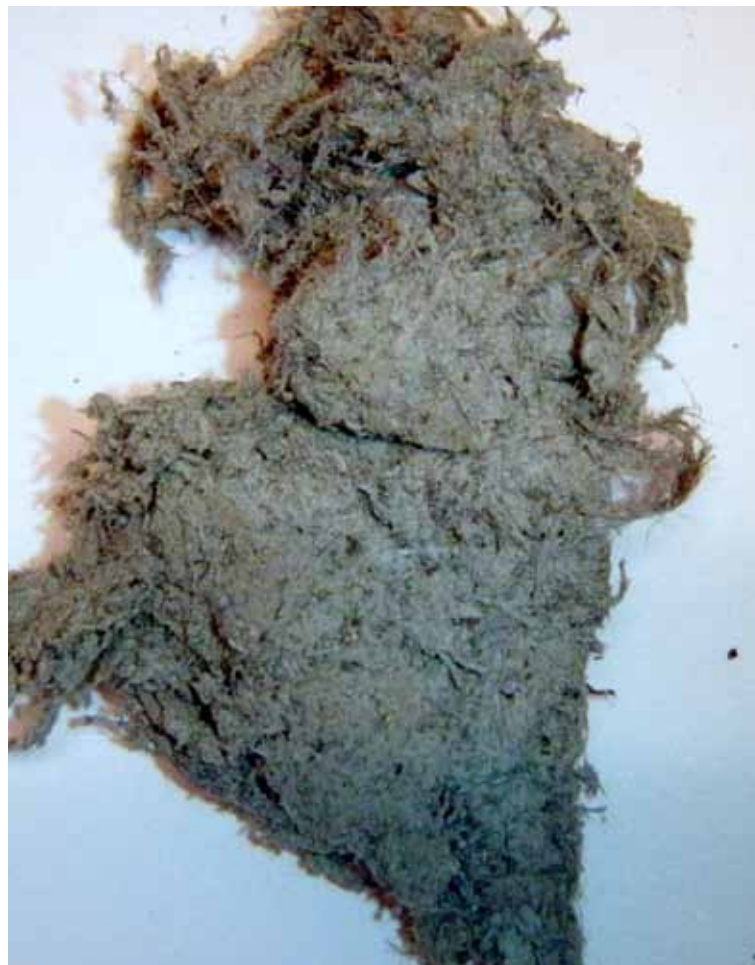
*Klump med blå asbest. Blå asbest har typisk været anvendt som sprøjteasbest i fx maskinrum på ældre flådefartøjer.*

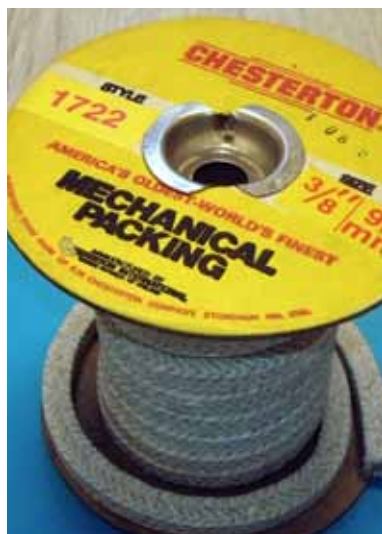
*Asbestsnor har i vid udtrækning været anvendt som pakningsmateriale.*

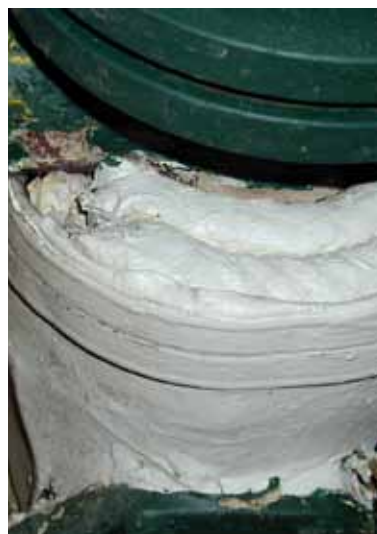
*Malingsforseglet asbestsnor anvendt som afslutning på teknisk isolering.*

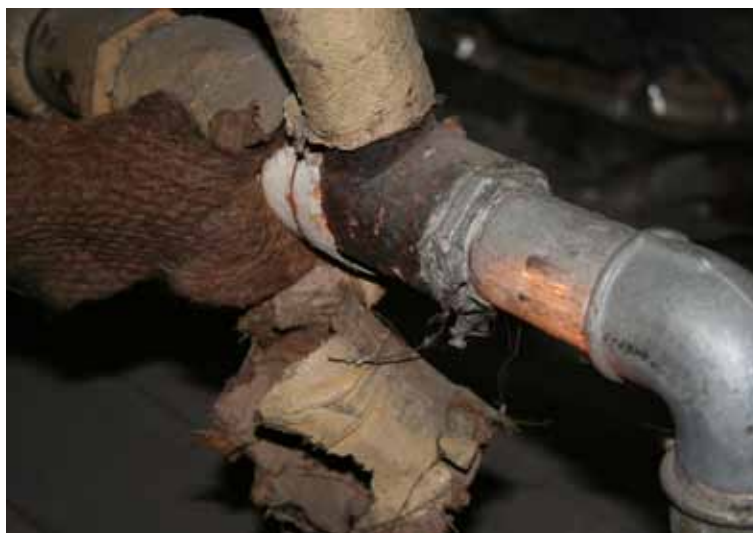
*Asbestpap anvendt som teknisk isolering. Asbestpap er typisk lagt som inderste lag, direkte på røret.*

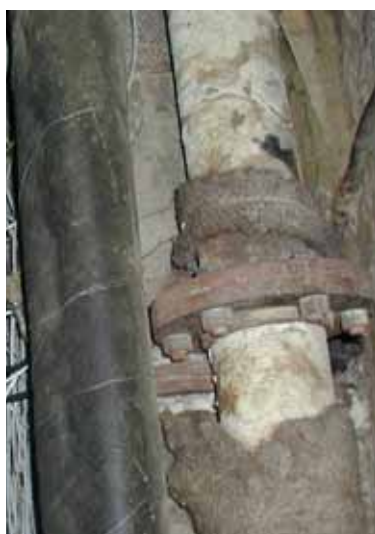
*Asbestpap ses oftest anvendt under ældre isoleringstyper som fx. filt.*

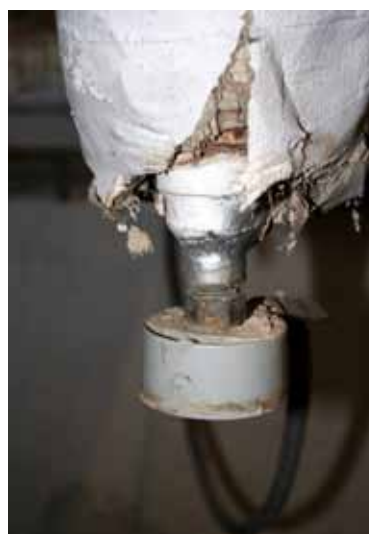
*Asbestholdig kiselgur er typisk anvendt ved rørbøjninger, flanger, hanestykker, termometerudtag samt på pletter og beholdere.*

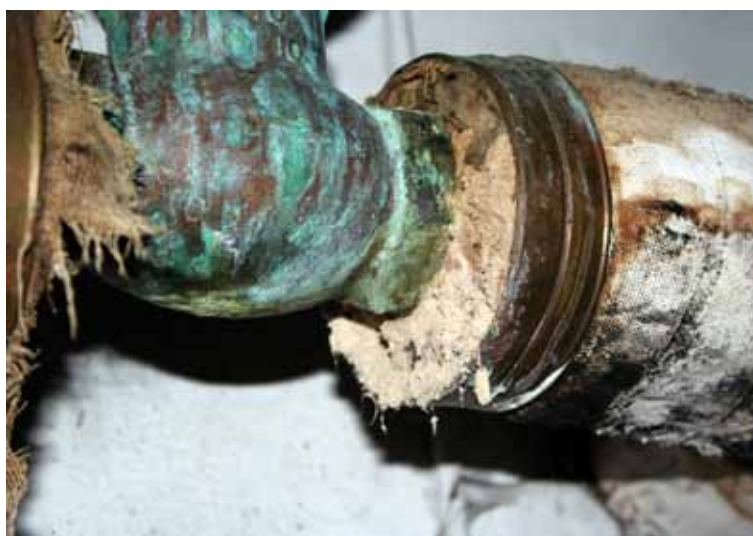
*Teknisk isolering bestående af kiselgur med asbest ses ved uforseglet afslutning.*

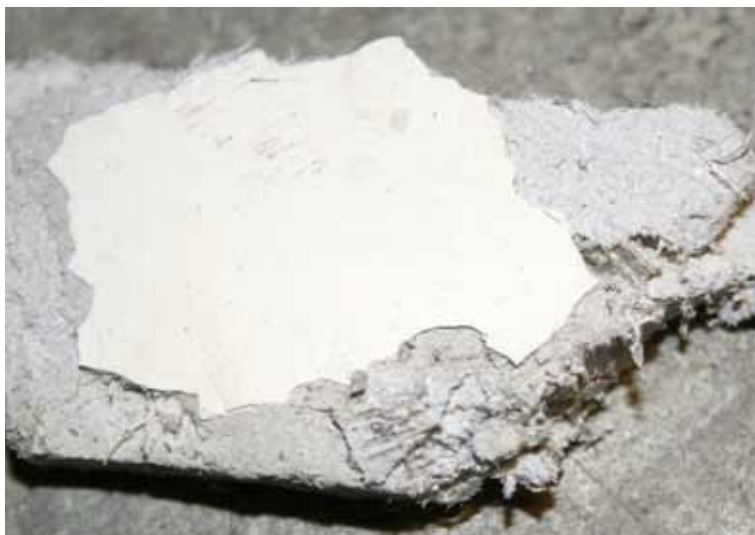
*Asbestsili-  
katplade.  
Pladetypen er  
genkendelig,  
idet den er for-  
holdsvis blød  
(sprød) og let  
at knække.  
Stor anven-  
delse af denne  
pladetype har  
fundet sted på  
skibe.*

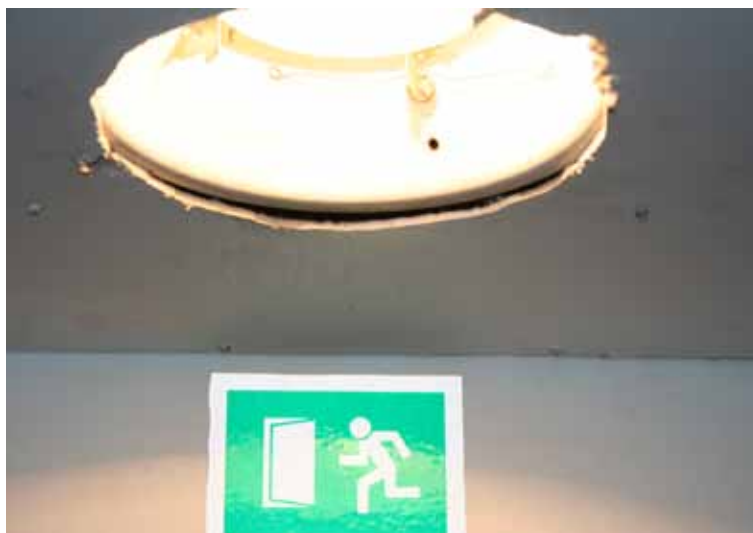
*Loftsplade af asbestsilikat gennemboret til installation af ovenlys. Asbestsilikat er typisk anvendt som brandsikring omkring aftræk fra motor og under broen.*

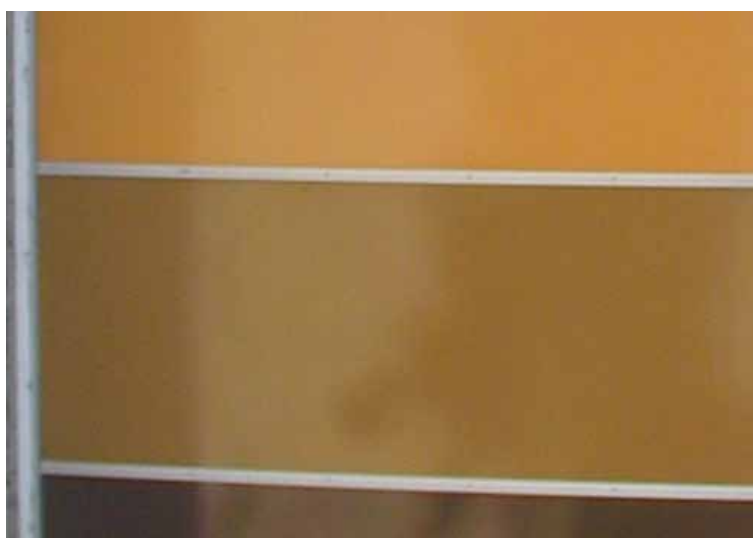
*Asbestsilikat er også anvendt som "sandwichlag" i metalbeklædte plader og døre.*

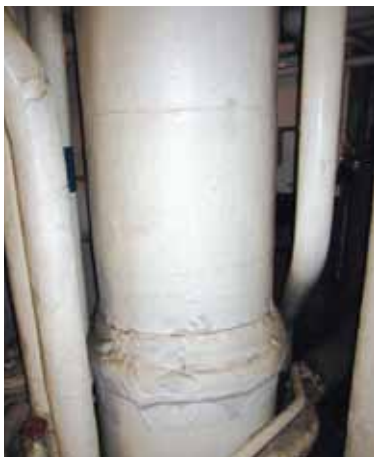
*Aftræksrør fra dieselmaskine. Isolering med hvid asbest er intakt.*

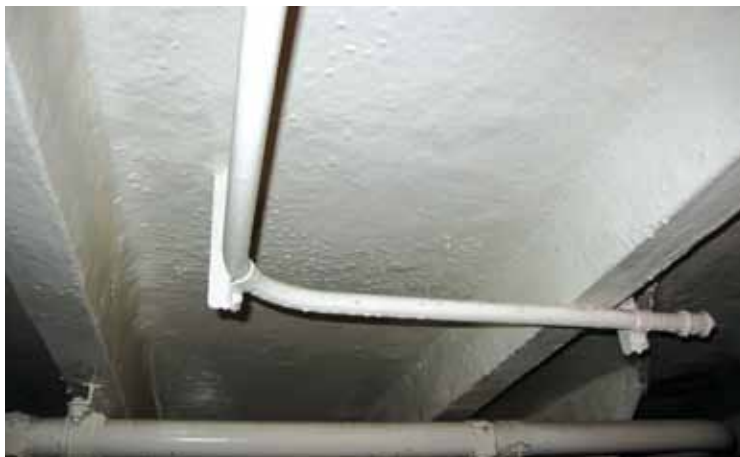
*Skibsløft med sprøjteasbest og glat malingsforseglet overflade.*

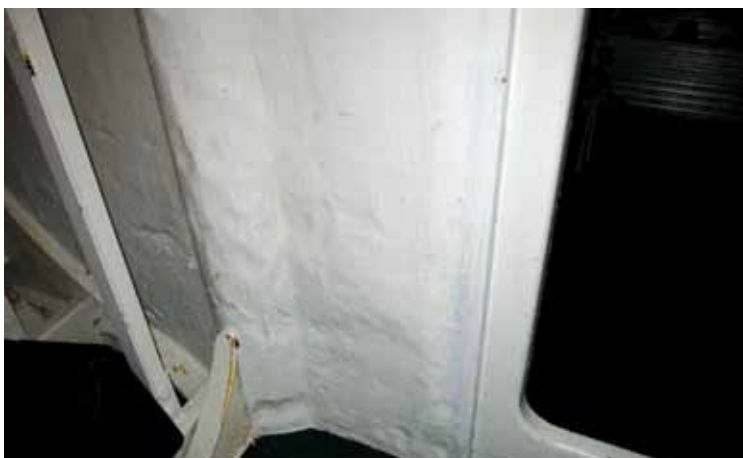
*Skot med hvid asbest. Ingen huller – fuld malingsforsegling og væv.*

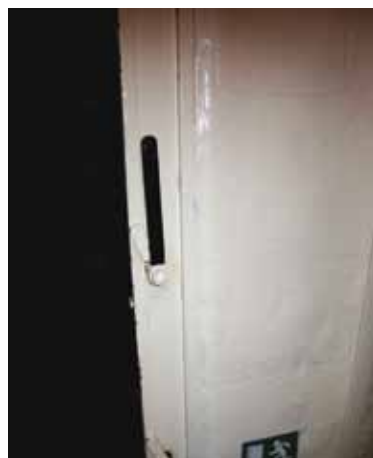
*Skot med hvid asbest. Overflade med lærred og bemaling i høj glans. Asbesten er forseglet tilfredsstillende.*

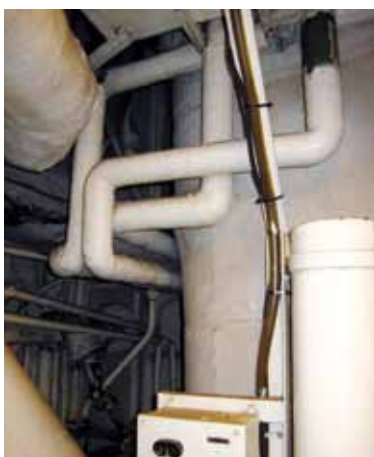
*Små rørdimensioner med asbest både på lige stræk og i bøjninger. Husk sidstnævnte er hårde som "sten" og kan ikke trykkes ved fingerkræfter (test).*

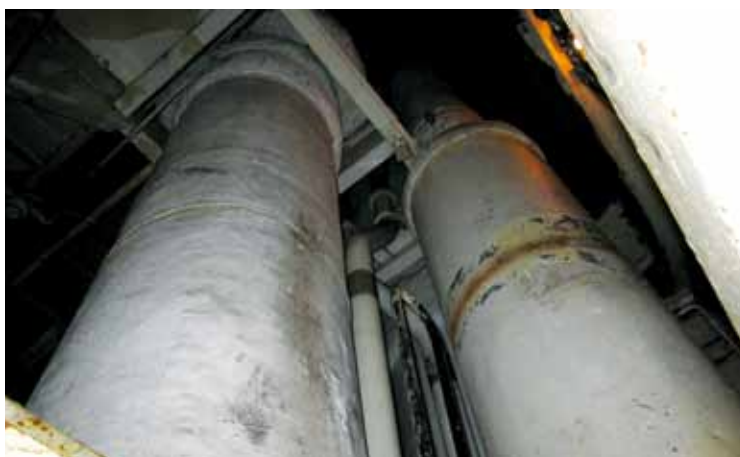
*Et overblik over forholdene i det indre af casingen i et skib med to forseglede og asbestisolerede aftræksrør fra dieselmotorer.*

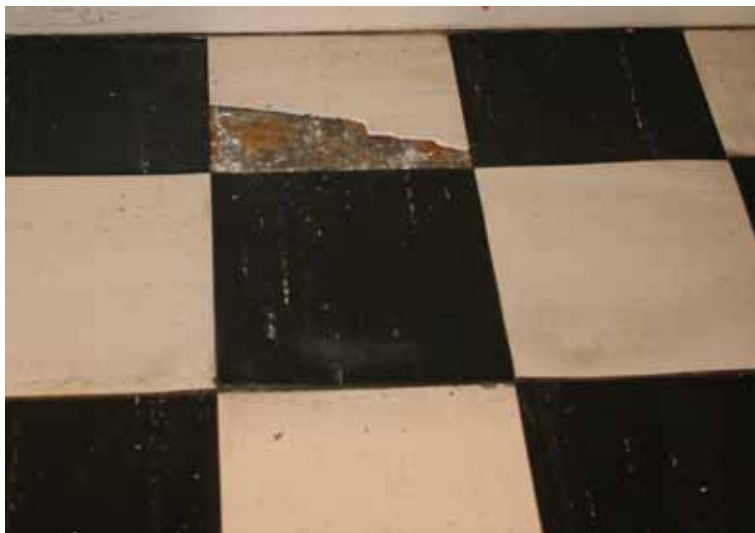
*Vinylbelægning. Asbest har været anvendt som forstærkning i vinyl.*

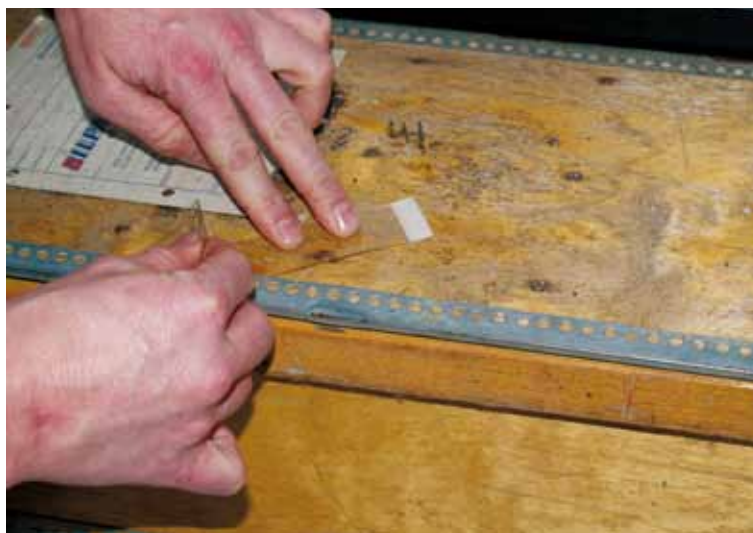
Geltapeprøve tages på asbestkontamineret flade. Øverste plastfilm er fjernet og den klæbrige gel trykkes mod det objekt som ønskes undersøgt.

Bemærk at de to lag, som geltapen består af, ikke har været adskilt helt på noget tidspunkt af prøvetagningen. Tapen løftes forsigtigt op, og dækfolien trykkes på plads.

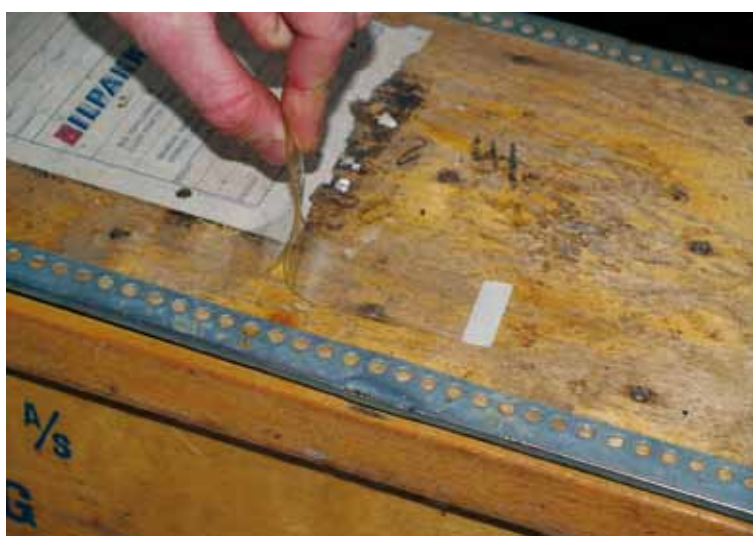
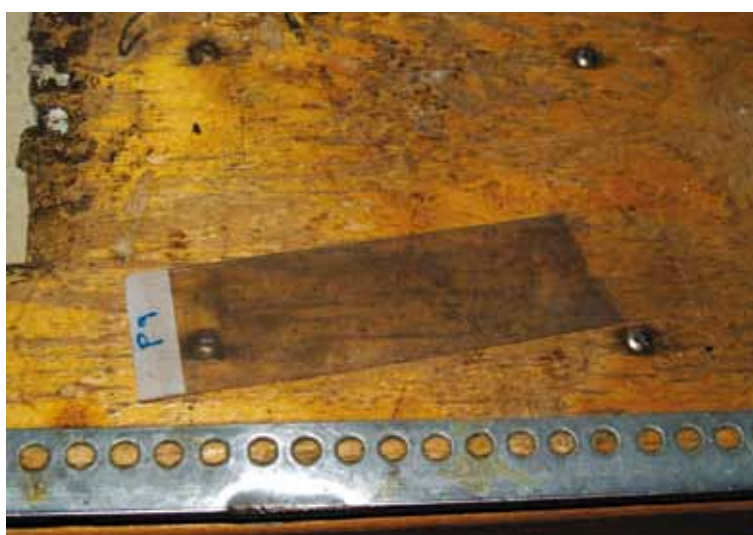
Geltape efter prøvetagning med nummerering og dækfolie på plads, klar til forsendelse i kuvert – svar samme dag laboratoriet får prøven.

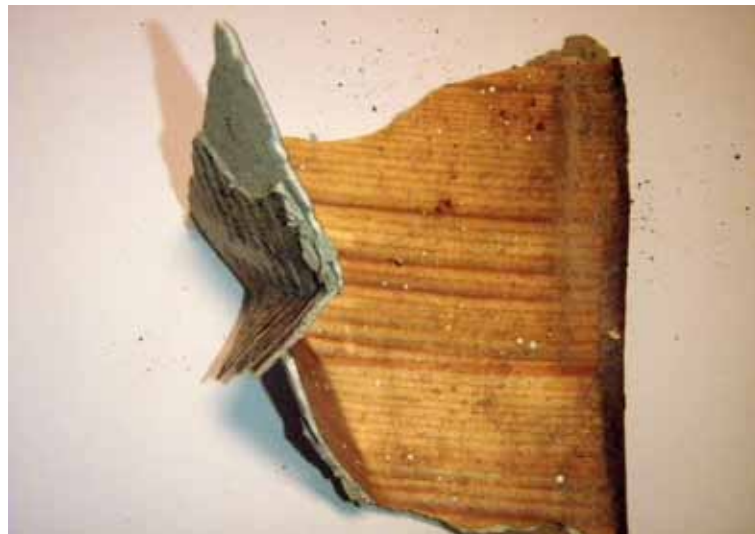
*Væg/gulv-  
beklædning  
bestående af  
imiteret træ  
(vinyl), hvorun-  
der der er et  
lag asbestpap.*

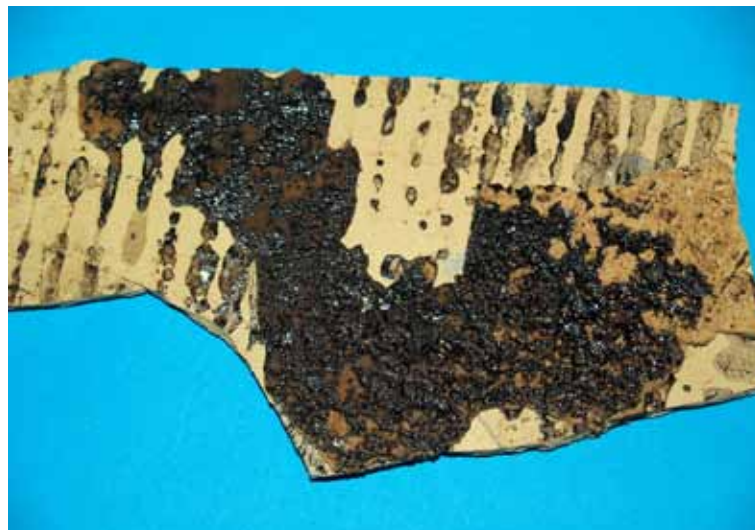
*Bitumenklæ-  
ber. Asbest har  
været meget  
brugt som til-  
slagsmateriale  
i bitumen til at  
lime gulvmate-  
rialer fast ned.*

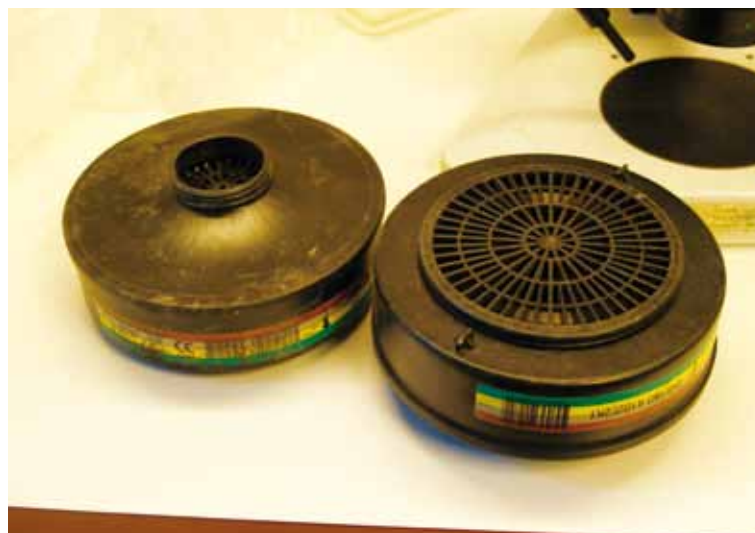
Brugt kulfil-  
termaske A2 i  
adskilt stand  
til undersøgel-  
se på labora-  
torium. Denne  
masketype  
fjerner lugte  
og organiske  
opløsnings-  
midler fra ind-  
åndingsluften.  
Masken fjerner  
ikke partikler  
og fibre. Til  
asbest bruges  
P2/P3 maske.

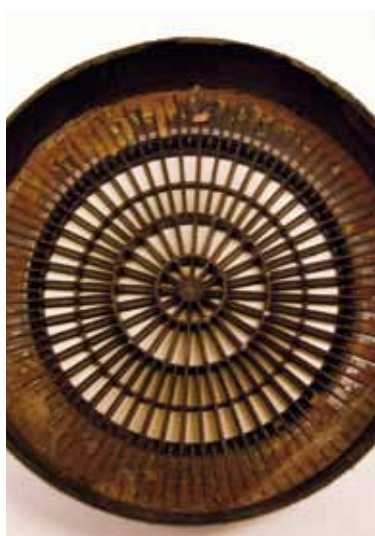
Billedet viser  
samme kulfil-  
termaske som  
oven over. Her  
efter arbejde  
med vinkel-  
sliber for at  
fjerne rester af  
asbestholdig  
pakning på  
dieselhoved-  
motor. Be-  
mærk for-  
ureningen af  
kulfilter-grillen  
(undersiden).

*Hvid asbest i store mængder set i overflademikroskopi. Der er tale om forureningen fra kulfilter-grillen vist i fig. 18 og 19. Gennem indåndingsslangen har man ved beregning konstateret ni mio. asbestfibre. Husk asbestarbejde med asbestpakninger kan frigive store mængder asbest til omgivelserne. Valg af forkert maske (A2) i stedet for P2 maske kan være fatalt!*

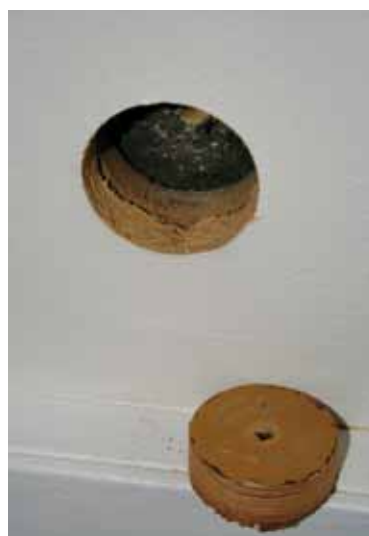
Regler for  
håndtering af  
asbestholdige  
materialer –  
evt. afsnit 6d  
Figurtekst:  
Kopborsprøve  
til undersøgel-  
se for asbest  
(alle lag).

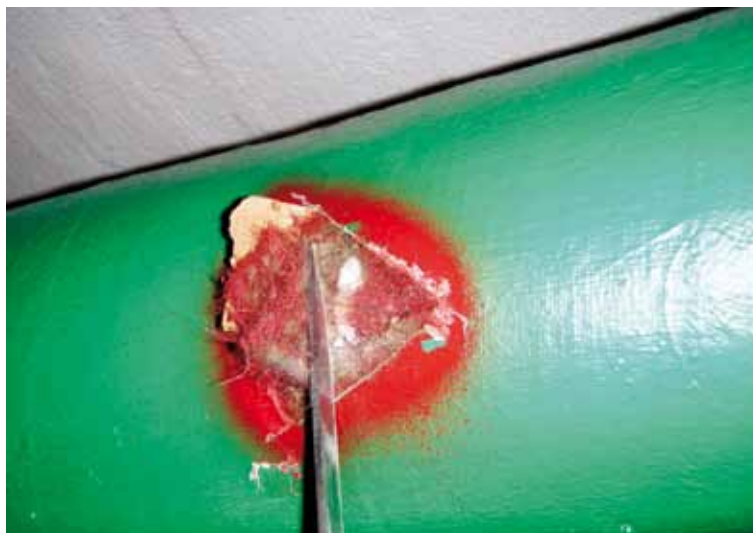
Ved prøveudtagning af teknisk isolering på rør stikkes kniv i helt  
til metallet. Alle lag skal medsendes i lukket plastpose med num-  
merering til laboratoriet. Svar samme dag. Husk at lukke hullet  
med gaffa-tape eller tapetklister og cirkulært lærred, hvorefter ny  
malingsforsegling eventuelt kan udføres.

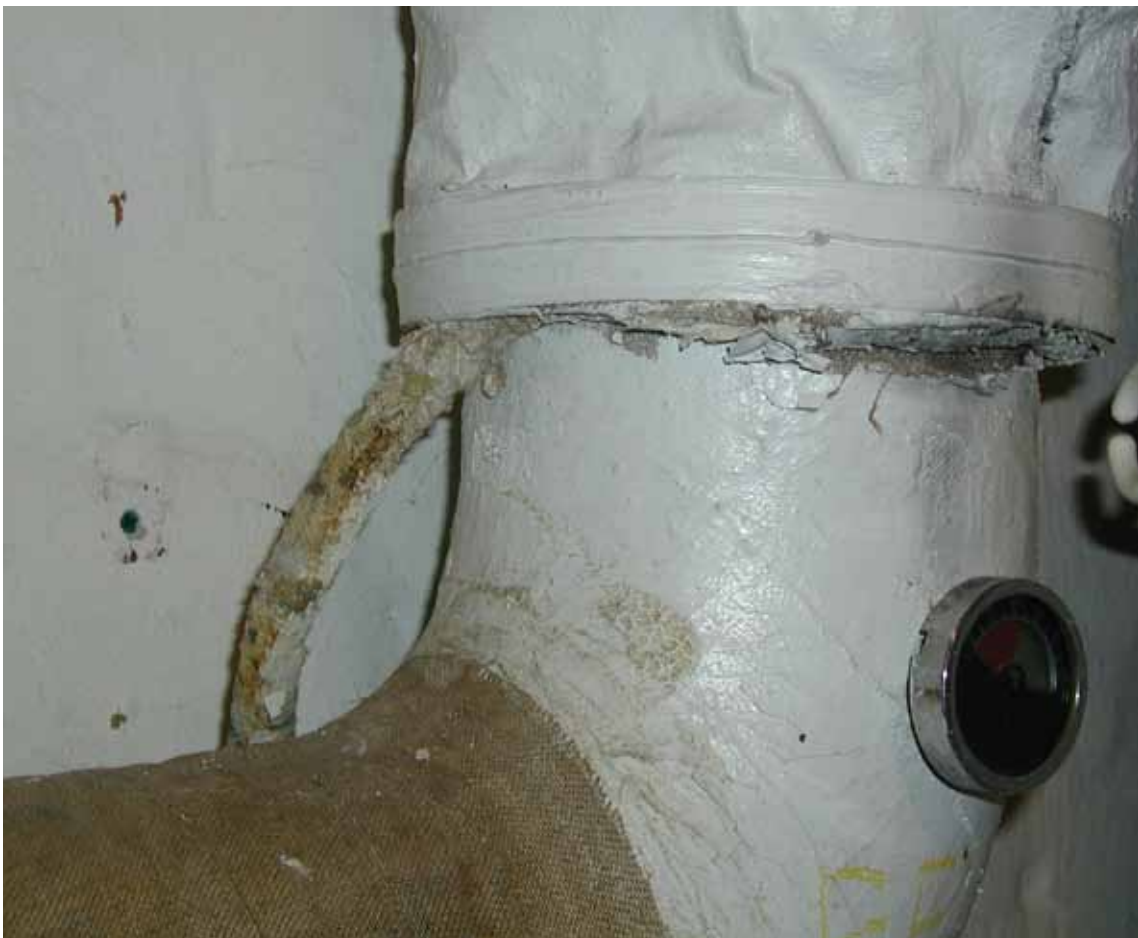
*Uforseglet asbestsnor som har revet sig fri af den øvrige isolering. Dette medfører stor fare for kontaminering.*

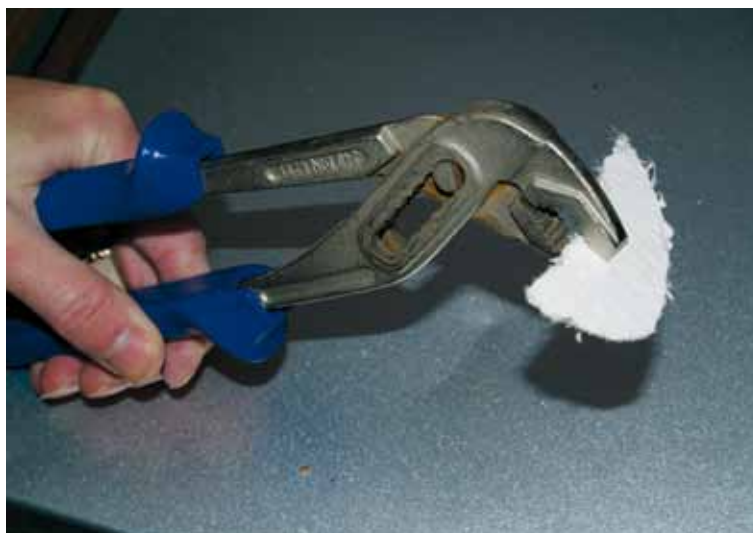
*Prøvetagning fra asbestplade til analyse for asbestindhold (registrering). Svar samme dag. Husk forsvarlig indpakning fx i plastpose samt nummer på prøven og beskrivelse af prøvelokalitet.*

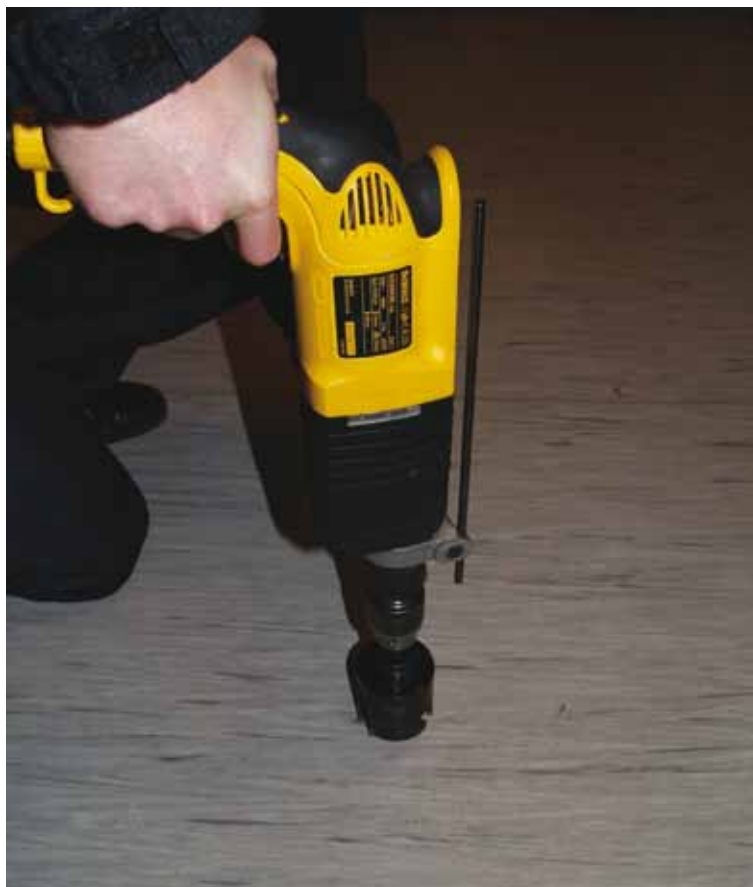
*Boring med kopbor i fast banelægning på gulv. Vinyl og bitumenklæber kan indeholde asbest. Husk alle lag i plastpose og nummeridentifikation.*
